# 事業用自動車事故調査報告書 概要 ～乗合バスの衝突事故(東京都大田区)～

# 事業用自動車事故調査報告書 概要 ～貸切バスの追突事故(東京都板橋区)～

## ～乗合バスの衝突事故(千葉県白井市)～

## ～乗合バスの衝突事故(北海道小樽市)～

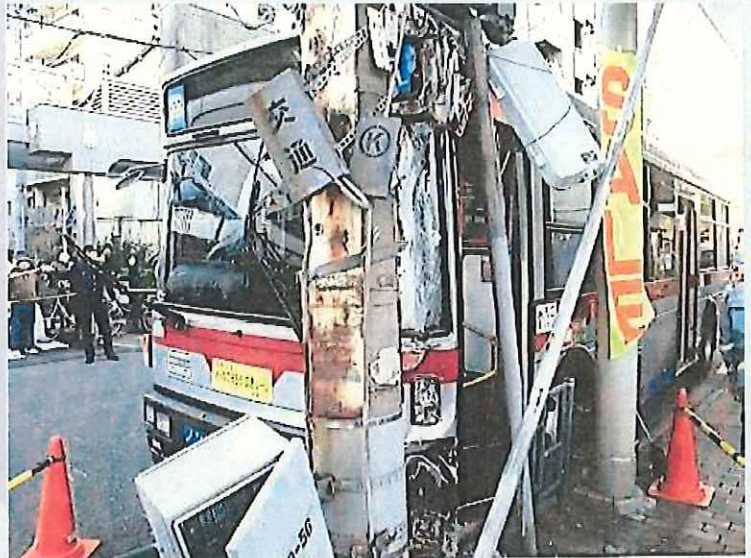
事故状況図

事故は、乗合バスが走行中、運転者の顔が下向きになると同時に、ハンドルが左側に切れて、進行方向が道路左側に逸れて行き、電柱に衝突したことで発生した。

- 事故は、乗合バスの運転者が**眠気を催していた状態**で運転を継続したため、**居眠り運転**の状態となり、道路左側歩道上の電柱に衝突して発生したものと考えられる。
- 運転者は中等度のSAS※1と診断を受けており、運転中に強い眠気に襲われた原因の一つにはSASの症状が現れた可能性が考えられる。同運転者は、事故の半年前に病院で検査を受けようとしたが、検査に時間がかかるため、医師による診察や検査を受けずに放置していた。また、その状況について、事業者へ報告しておらず、事業者も状況の把握ができずに、診察を受けさせる等の対応ができていなかったことも、SASの症状が現れたことにつながった可能性が考えられる。(※1 睡眠時無呼吸症候群)

- 事業者は、運転者が仮に**SAS**と診断された場合でも、適切に治療を行うことにより**安全な運転を続けることが可能**であることを理解した上で、SASの**早期発見**、**早期治療**につながる取り組みを積極的に進めることが事故防止には重要である。
- 事業者は、運転者に対し、運転中、**眠気により安全運行をすることができない恐れ**がある場合は、**直ちに、車両を安全な場所に停止**させ、体調異常により車両を緊急停止させたことを説明し、運行管理者に対し、速やかに状況を報告するよう指導することが必要である。
- 事業者は、運転者に輸送の安全を委ねていることを認識し、点呼において**疾病、疲労等について報告**させ、安全に運行できる状態かを的確に判断することが重要である。

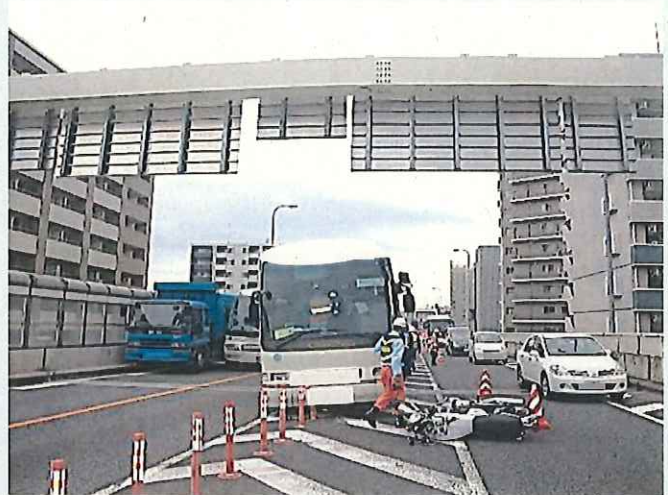
事故状況図

事故は、第2通行帯を走行していたオートバイが第1通行帯を走行する1号車の直前に急に車線を変更してきたため、1号車が急ブレーキをかけたものの中に合わず、オートバイに衝突したことで発生した。

その後、2号車は前方を走行していた1号車に追突し、3号車は、2号車に追突した。さらに2号車は3号車の追突により押し出され、1号車に再び追突した。

- 第2通行帯を走行していたオートバイが、進路変更禁止の規制がなされた場所であるにもかかわらず、第1通行帯側に急に車線変更してきたことにより、第1通行帯を走行していた1号車の運転者が急ブレーキをかけたものの中に合わず、衝突したものと考えられる。
- 事業者においては、運転者に対し、**梯団走行における車間距離の確保**について指導していたものの、守られていなかったため、事故につながったものと考えられる。
- 1号車、2号車、3号車の乗客のほとんどが**シートベルトを装着していなかった**ことが、被害を拡大させたものと考えられる。

- ★ 事業者は、**梯団走行**において起こり易い**車間距離不足**と前方車両が急ブレーキをかけることはないという**間違った思い込み**により追突が発生し易いことを十分理解させる必要がある。
- ★ 負傷者の多くがシートベルト未装着であったことから、シートベルト装着の啓発については、事業者は、**シートベルト装着による被害軽減**の事故防止効果を**車内の張り紙などの視覚的手段**を用いて装着を求め、運転者に対する教育実施と運転者からの**アナウンスによる聴覚的手段**を用いるなどして、乗客にシートベルト装着を求めていく必要がある。

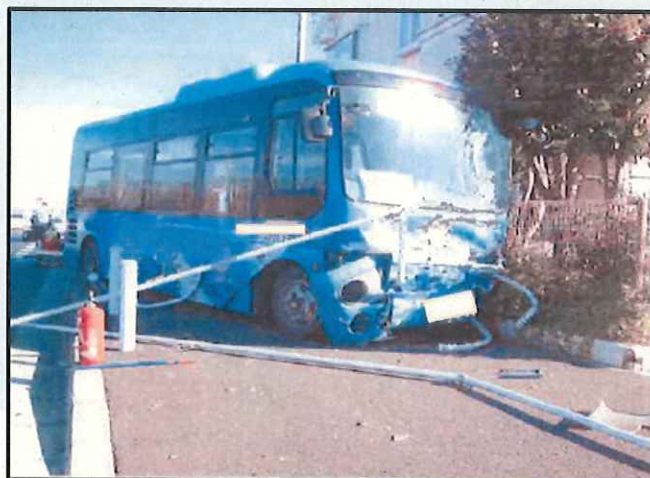
### 事故状況図

- 平成27年1月14日9時33分頃、千葉県白井市の市道において、乗合バスが乗客10名を乗せて走行中、道路左側の歩道に乗り上げ、ガードパイプの支柱をなぎ倒し、その先の民家のフェンス手前の縁石に衝突し停止した。
- この事故により、乗合バスの乗客3名が重傷を負い、5名が軽傷を負った。

- 乗合バスの運転者が走行中に眠気を感じていたにもかかわらず、乗合バスを停止することなく運転を続けていたことにより**居眠り運転の状態**となり、同バスを安全に直進させるための運転操作及びブレーキ操作が行われないうまま、同バスは道路左側の歩道に乗り上げ、ガードパイプの支柱をなぎ倒し、民家のフェンス手前の縁石に衝突したことで起きたものと考えられる。
- 事業者は、**運行途中に体調不良が生じた場合は連絡するよう指導していたものの、具体的な指導・教育は行っていなかった。**

- ★ 事業者は、運転者から健康状態について異常でない旨の申し出があったとしても、注意深く観察することにより健康状態が疑わしいと感じた場合は、**積極的に質問し確認する。**
- ★ 定期健康診断結果に医師の所見がある場合には、診断結果に沿った対応を速やかに行うことが必要であり、特に、安全な運転ができないおそれがあると判断した時は、**乗務させない**ことが事故防止には重要である。
- ★ **高齢の運転者の場合**は、定期健康診断結果に応じた**追加の質問**を点呼において行うこと。

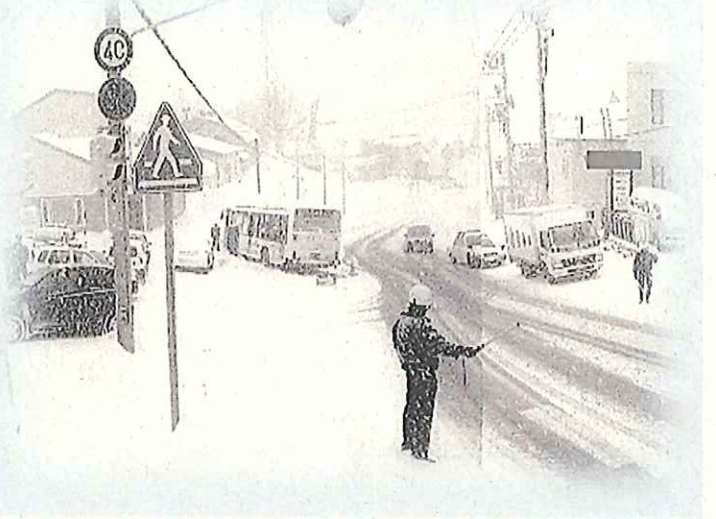
### 事故状況図

事故は、乗合バスが片側1車線の下り勾配の右カーブを走行中、当該運転者が前方を走行する車両の制動操作に気づき、ブレーキを操作したところスリップし、前方の車両との衝突を避けようとしてハンドルを左に操作をしたことにより、道路左側の路外に逸脱し、雪山に衝突した。

- 事故は、シャーベット状の雪のため滑りやすい急な下り勾配の右カーブにおいて、乗合バスの運転者が**ブレーキを操作したことによりスリップ**し、ハンドル操作により、追突を回避したものの停止できず、路外の雪山に衝突したものと推定される。
- 乗合バスの運転者は、事故前に事故地点を走行、路面が滑りやすいことを把握していたにもかかわらず、**十分な車間距離をとらず**、安全に停止できる速度で運転していなかったことが事故につながったものと考えられる。
- 事業者は、冬季における路面状況等に対応した運転方法の指導を行っていたが、当該運転者は**認識不足により、十分な車間距離をとらなかった**ことも事故につながった可能性が考えられる。

- ★運行管理者は、気象状況の悪化が予想される場合には、運転者からの通報等により**限られた地域の気象や路面の情報を収集し展開**することが重要であり、気象状況が急激に変化した場合を想定して、運転者に対して安全運行のための**適切な指示**を行う。
- ★事業者は、同種の事故事例を用い、スリップ事故の危険性を十分理解させるとともに、**危険予知訓練やヒヤリハット体験**を活用して指導する。また、冬季における運転操作が適切に行われているかを添乗により指導する。
- ★事業者は、滑りやすい路面を想定した運転操作等の指導を行うことができる研修施設等を利用し、運転者に対して安全運転意識を向上させることが望まれる。

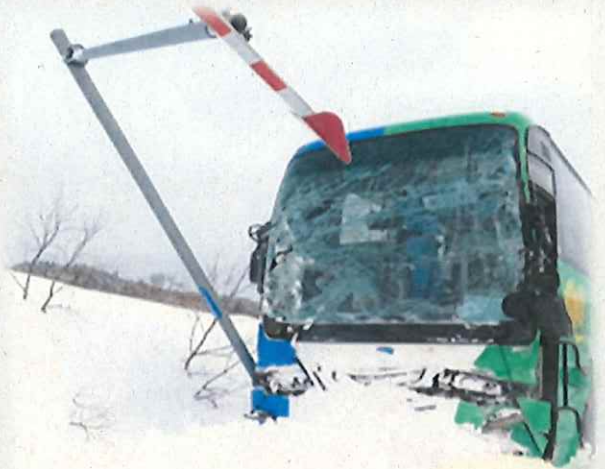
### 事故状況図

平成27年1月30日7時53分頃、北海道中川郡音威子府村の国道275号線において、乗合バスが乗客12名を乗せて走行中、前方を走行していたトレーラに追突後、路外に逸脱した。この事故により、乗合バスの乗客2名が重傷、3名が軽傷を負った。

乗合バスが、前方のトレーラが巻き上げる雪煙により視界が妨げられた状況の中、十分な車間距離を取らず、駐車帯に入るため減速したトレーラに気付くのが遅れ、ブレーキを操作したものの間に合わずに追突したものと考えられる。

事業者においては、運行表上のダイヤ設定が一部区間で実態に即していない無理なダイヤ設定となっていた。また、冬季における安全な速度や適切な車間距離保持の徹底に関する指導が不十分であったことから、当該運転者が安全運転よりも、定時運行を優先し、制限速度を守らずに走行してしまったため、事故につながった可能性が考えられる。

- ★ 事業者は、季節や天候に応じて運行時間を見直すなどして実態に即した無理のない運行計画を立てる。
- ★ 事業者は、特定の運転者に勤務が集中し連続勤務とならないように労務管理を徹底するとともに、「自動車運転者の労働時間等の改善のための基準」を遵守する。
- ★ 運行管理者は、始業点呼において運転者の休憩地点及び休憩時間など安全な運行に必要な指示を行い、運転者に遵守させる。
